不具合品

ウチヤ製UP72

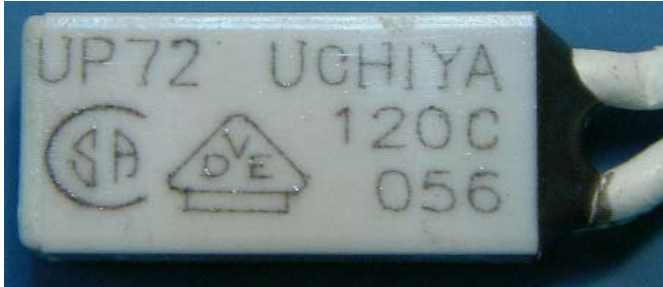
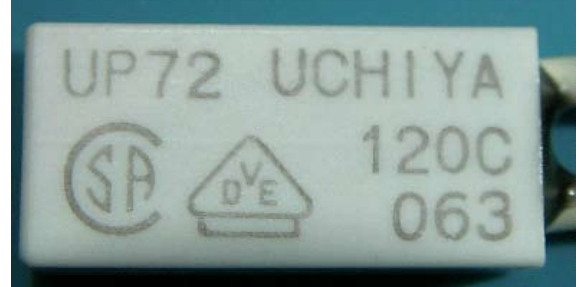
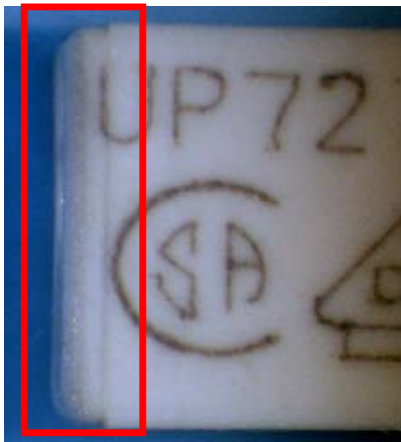
樹脂成形金型の
合わせ目の形状
が異なる

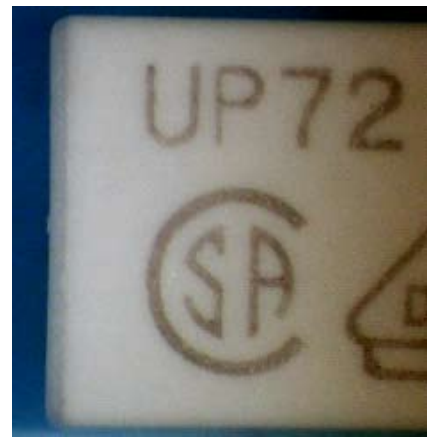
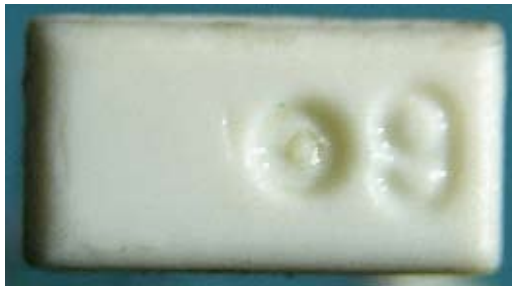
ゲート位置、CAV
形状が異なる

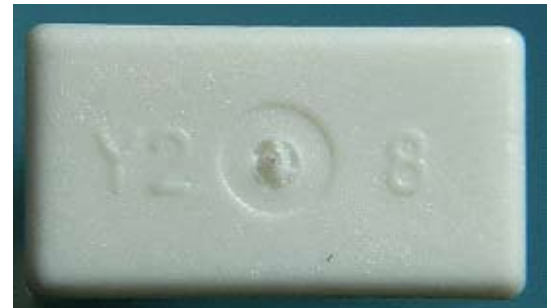
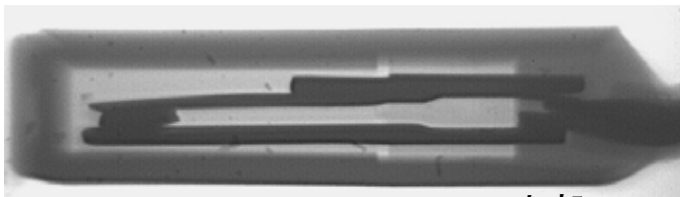
X線透視写真

内部Ass'yの構造が異なる
